St. Petri und Pauli Kirche Sömmerda
Deckeninstandsetzung und -restaurierung

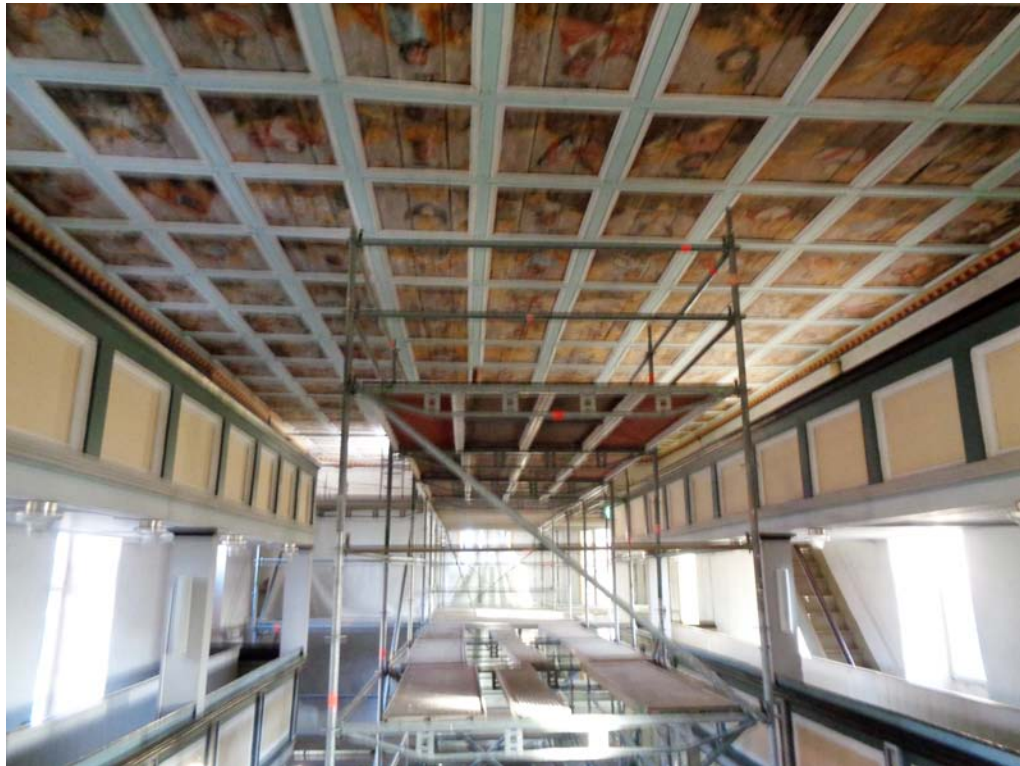
Der mit einem Raumgerüst eingerüstete Kircheninnenraum, nach Osten; Dezember 2019.

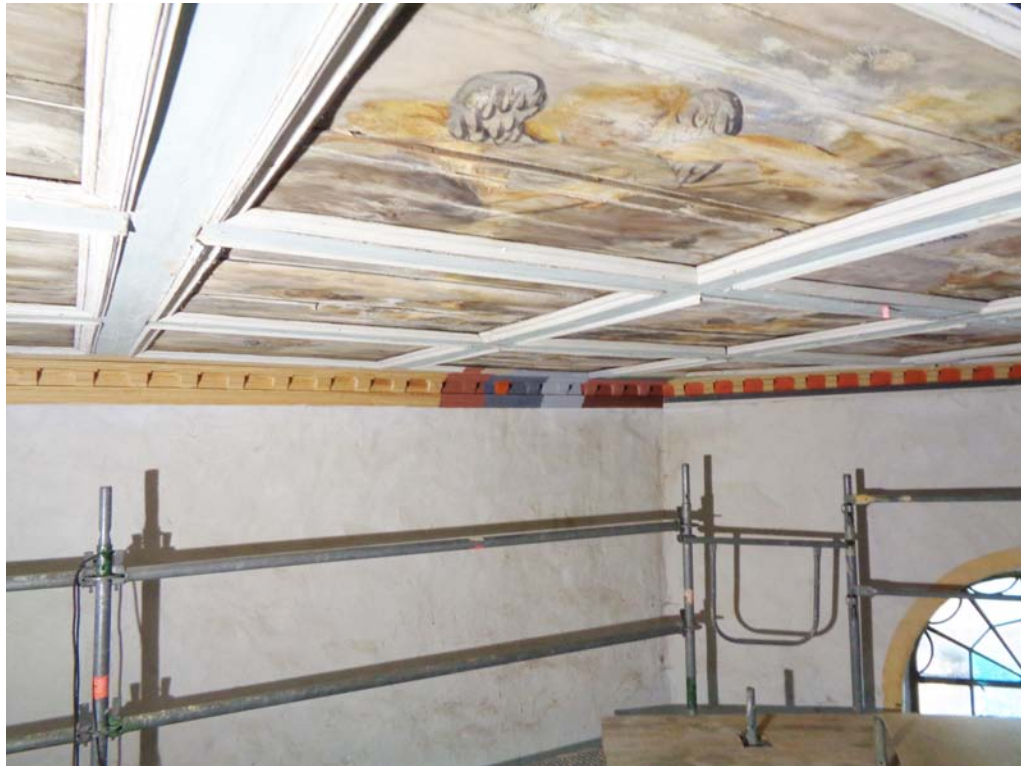
Chor, Nordostecke, Kassettendecke mit Beginn der Restaurierungsarbeiten, Probeflächen zur Farbfassung des Randfrieses; Dezember 2019.

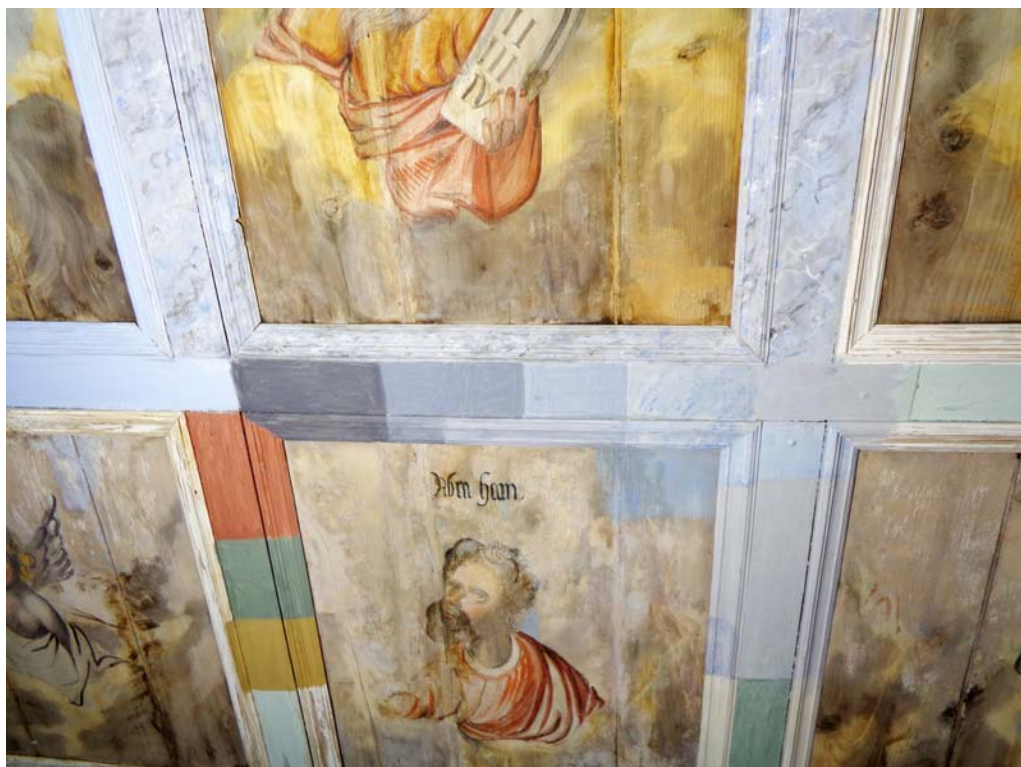
Kassettendecke, zu Beginn der Restaurierungsarbeiten, mit Probeflächen zur Farbfassung der Kassettierung; Dezember 2019.

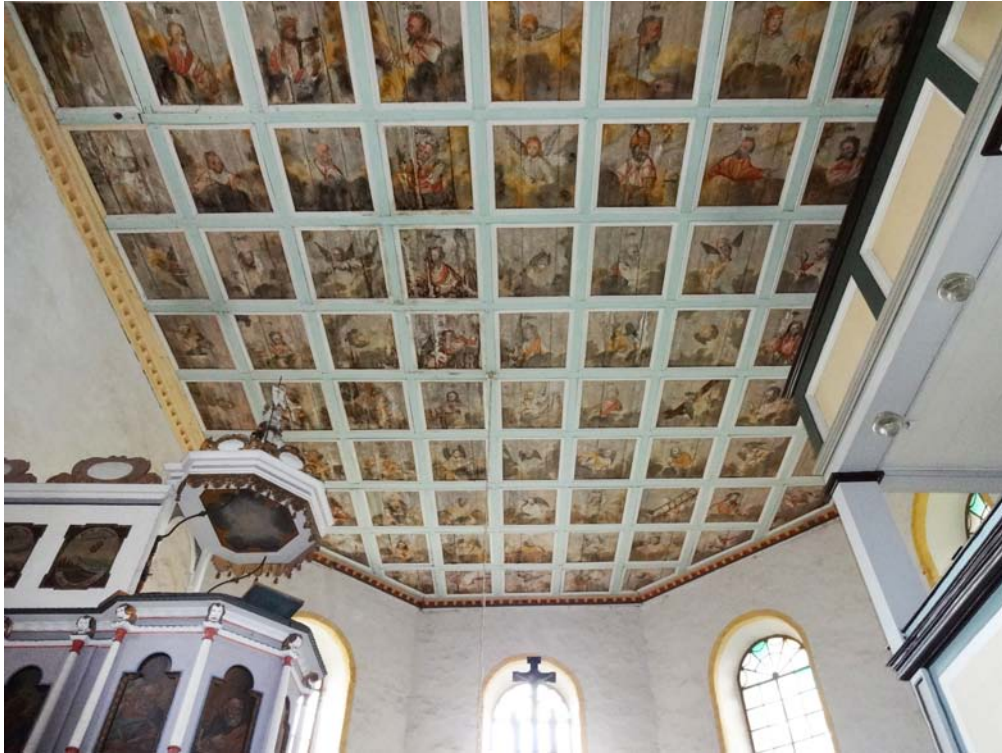
Kassettendecke im Chor/Ostteil des Kirchenschiffes, nach Osten, vor Restaurierungsbeginn; Juni 2017.

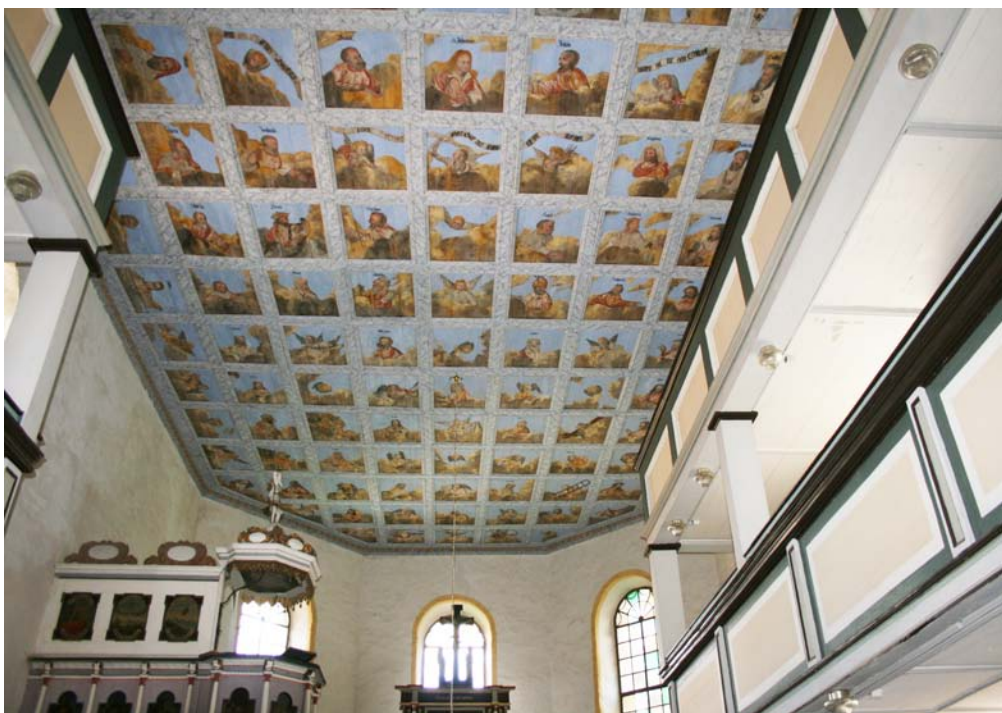
Kassettendecke im Chor/Ostteil des Kirchenschiffes, nach Osten, mit Abschluss der Restaurierung; Juni 2020.

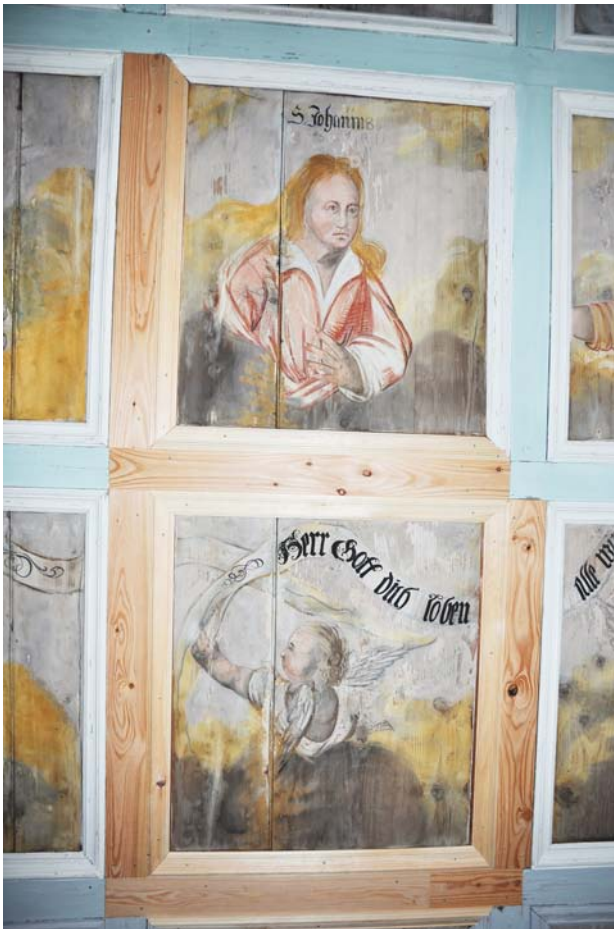
Detailaufnahme zweier Kassettenfelder, während der Restaurierung, mit erneuerter Kassettenrahmung; Januar 2020.

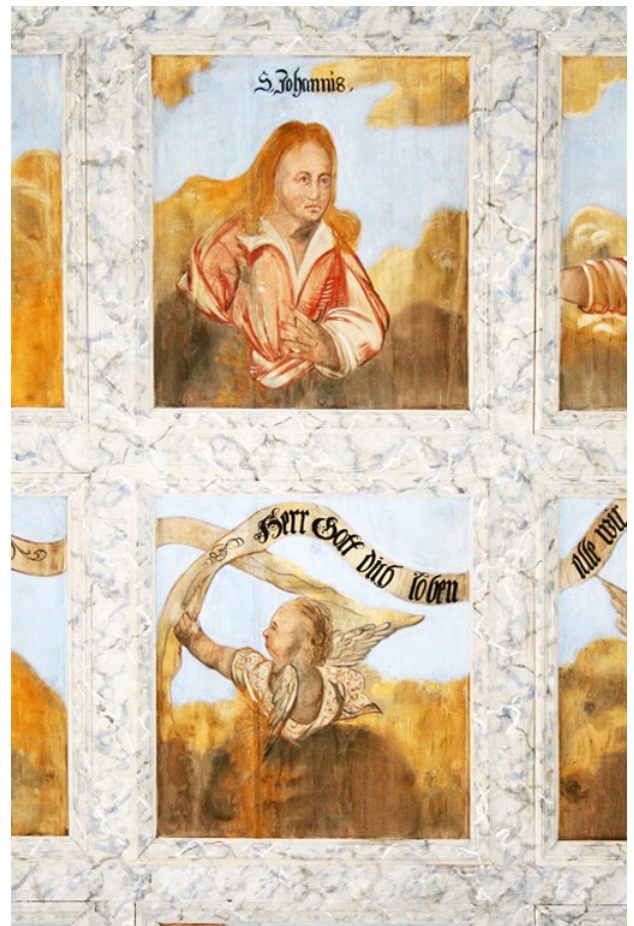
Detailaufnahme zweier Kassettenfelder mit Fertigstellung der Restaurierung; Juni 2020.

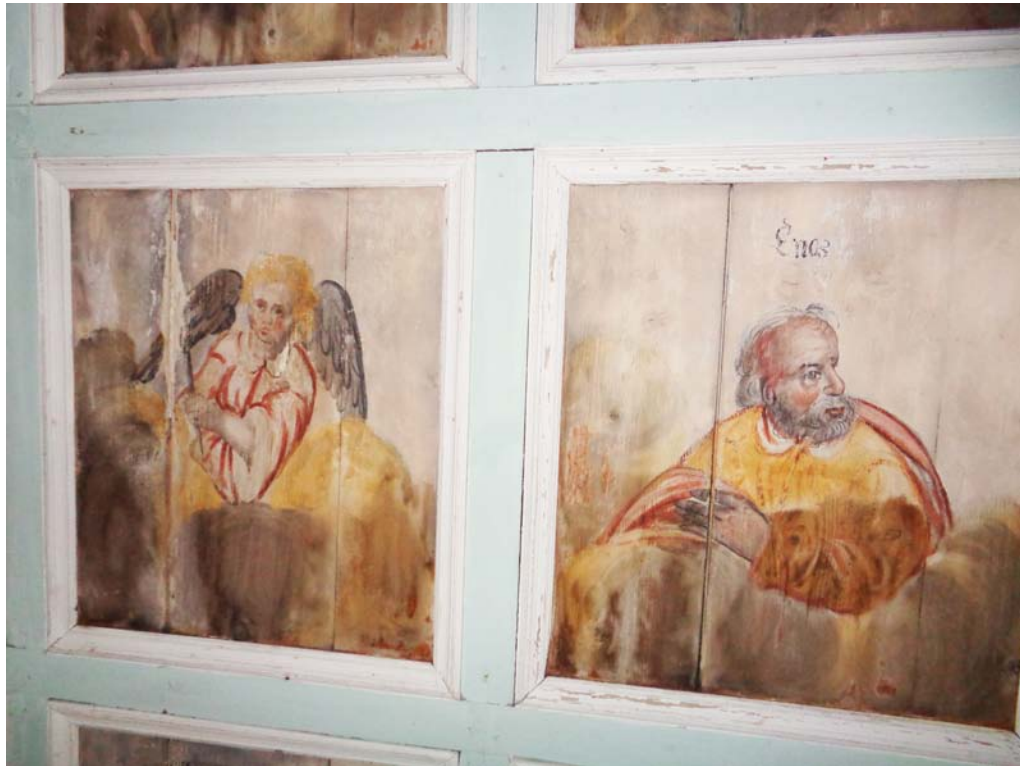
Detail zweier Kassettenfelder, vor Restaurierungsbeginn; November 2019.

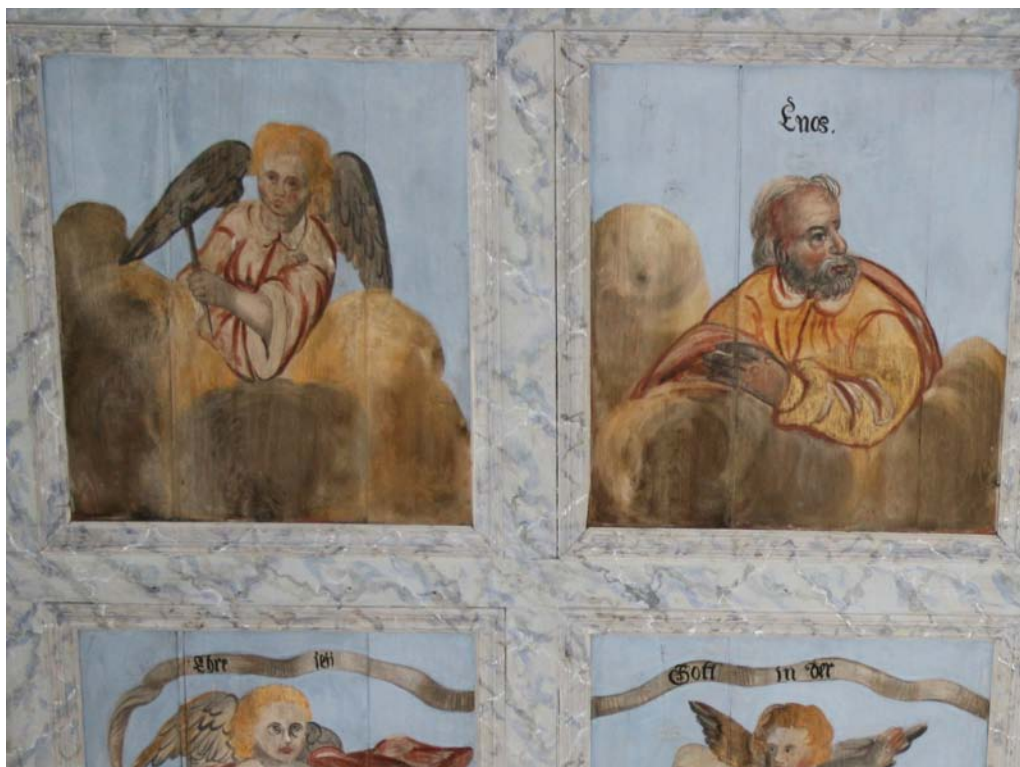
Mit Abschluss der Restaurierung; Juni 2020.

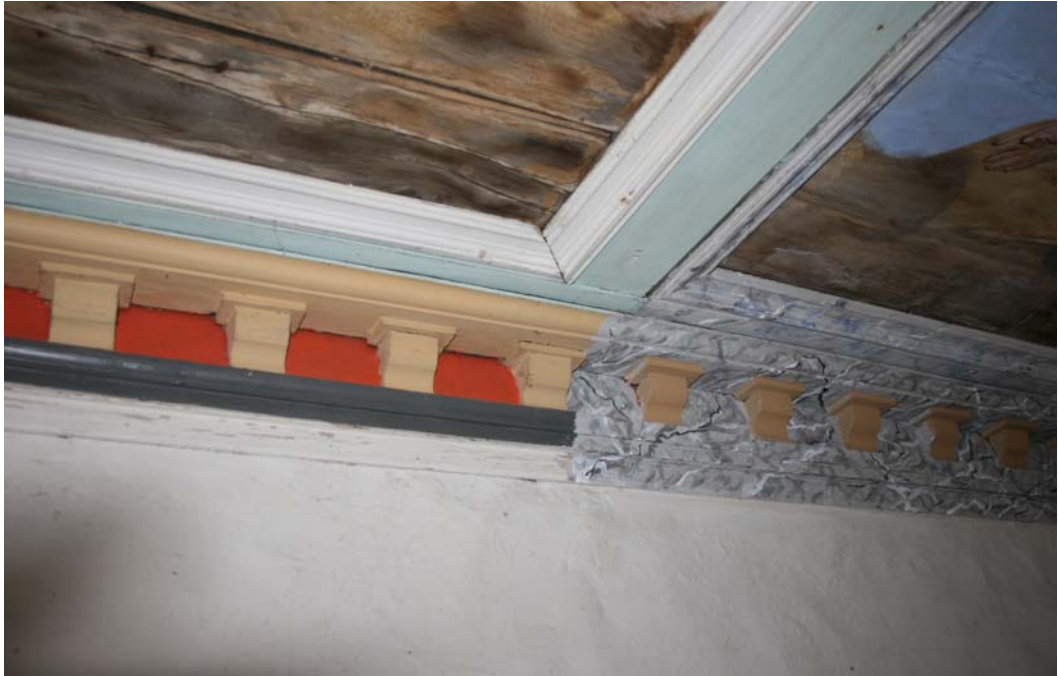
Detail der Probefarbfassungen zur Ausführung des Randfrieses; Juni 2020.

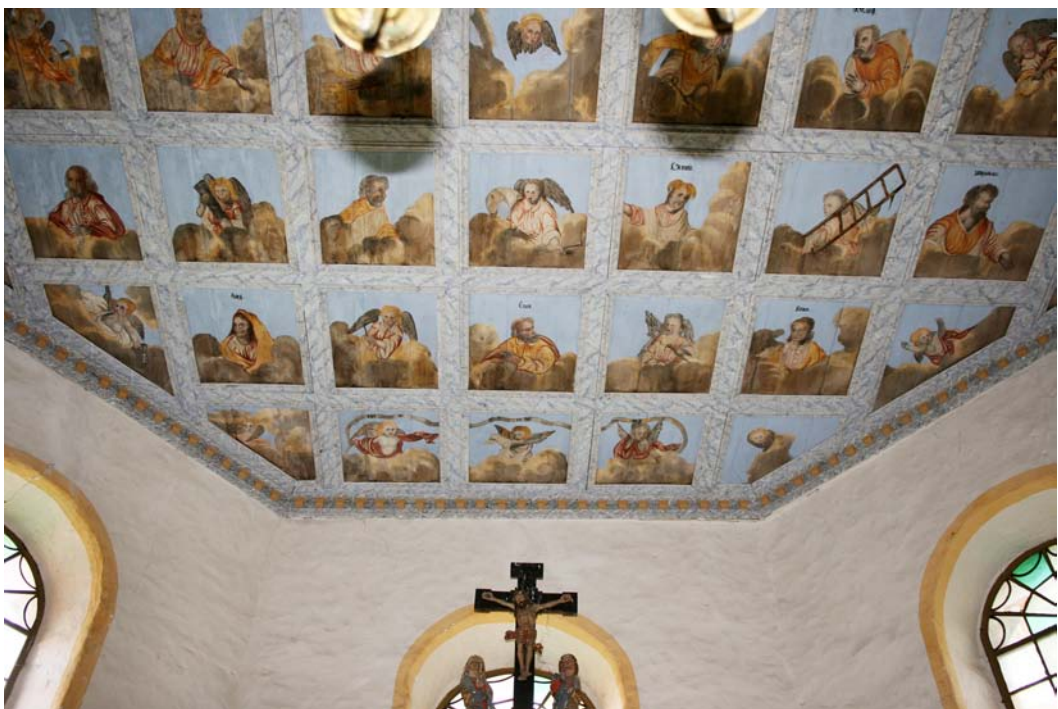
Kassettendecke im polygonalen Ostabschluss des Chores, mit Fertigstellung und Abschluss der Restaurierung; Juni 2020.

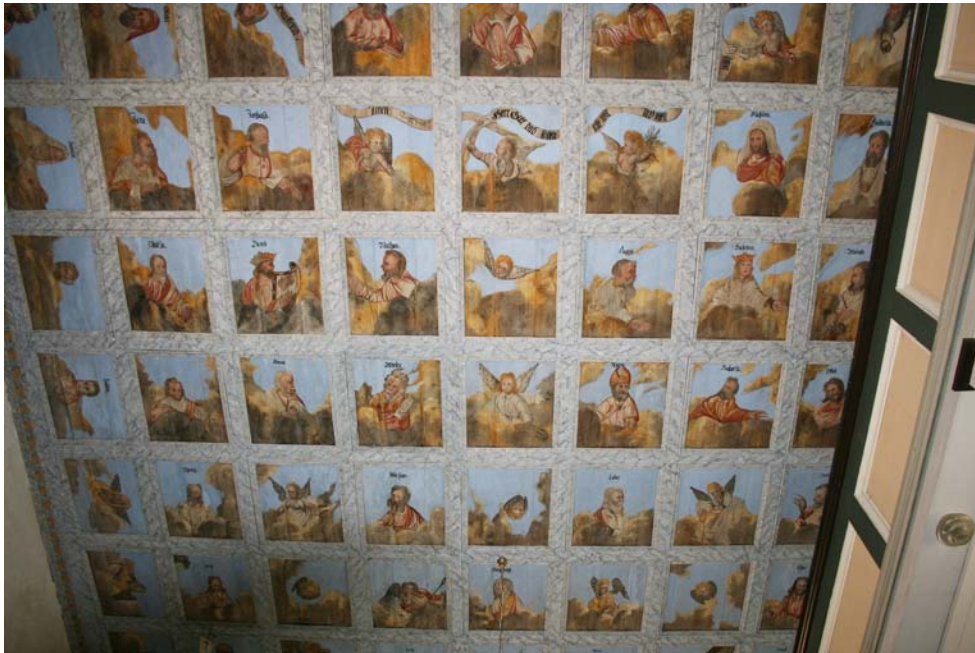
Restaurierte Kassettendecke etwa im Mittelteil des Kirchenschiffes, mit Abschluss der Restaurierungsarbeiten; Juni 2020.

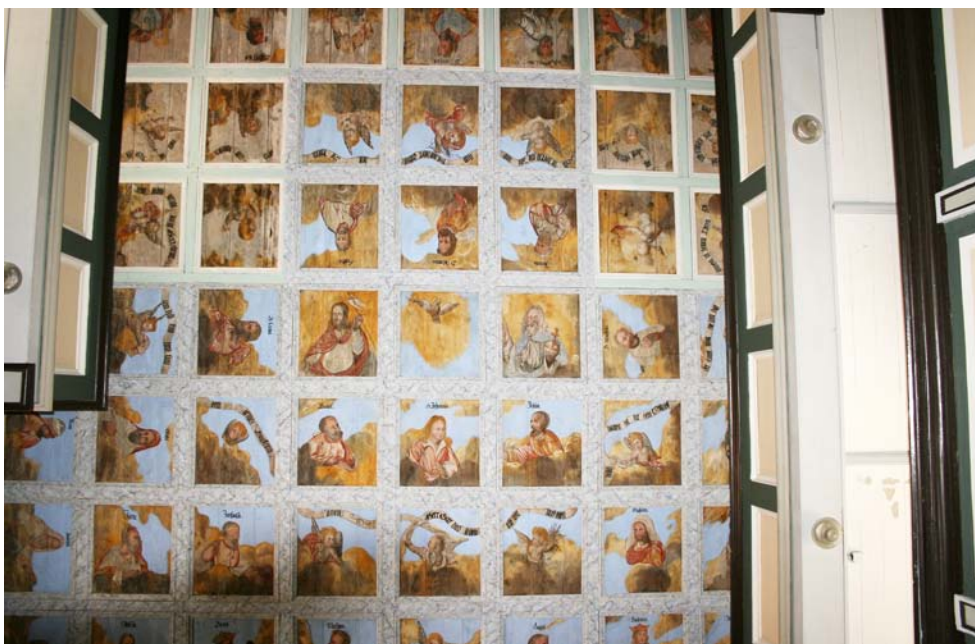
Restaurierte Kassettendecke etwa in Raummitte des Kirchenschiffes, unrestaurierte Kassettendecke Richtung Westen zur Orgel hin; Juni 2020.

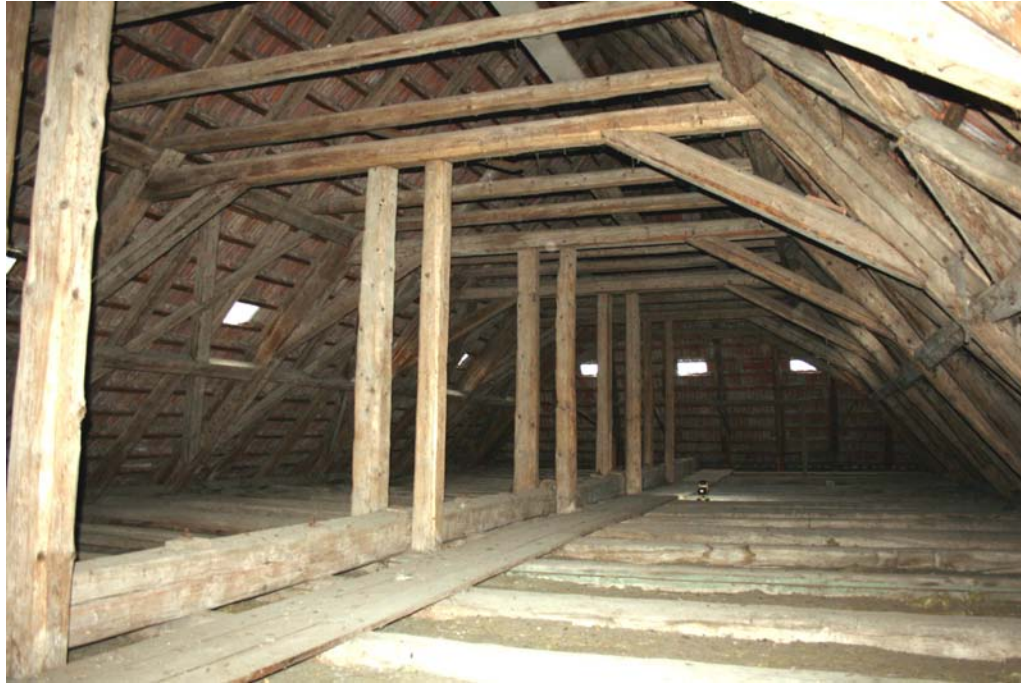
Das Dachtragwerk des Kirchenschiffes mit statisch-tragender Horizontaldecke, welche die bemalte Kassettendecke aus dem Ende des 17. Jh. aufnimmt, nach Südwesten; Juni 2020.

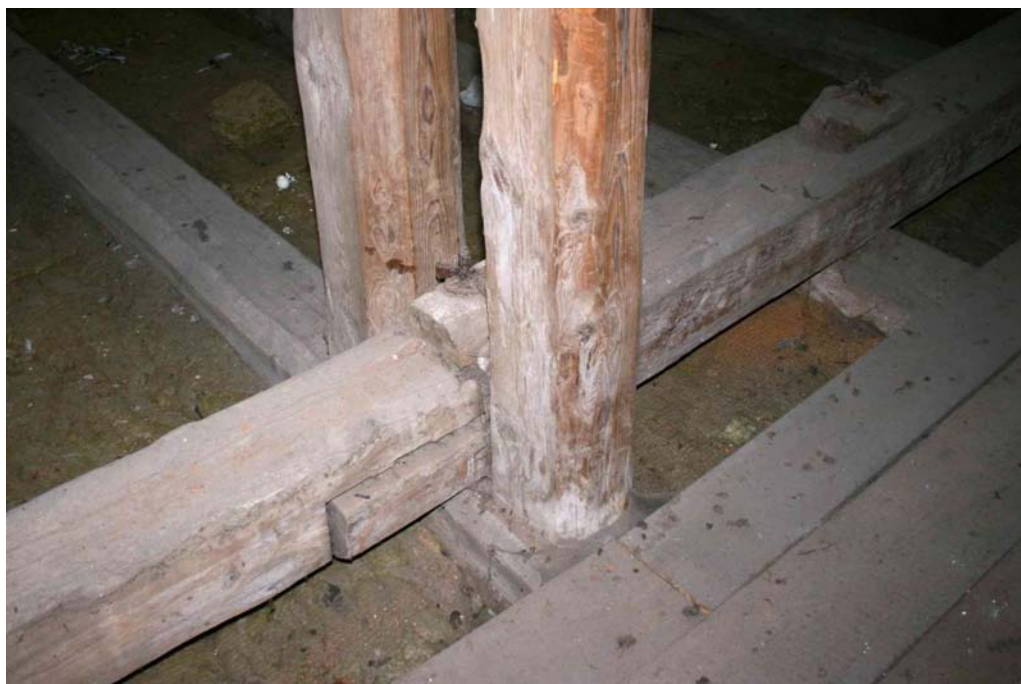
Knotenpunkt von Deckenbalken, Überzug und Hängesäule, diese statisch tragenden Knotenpunkte wurden einzeln auf Kraftschlüssigkeit geprüft und instand gesetzt; Juni 2020.
